長野県庁における省エネルギー改修効果に関する研究

信州大学
工学部 建築学科 高村研究室
Takamura-lab.

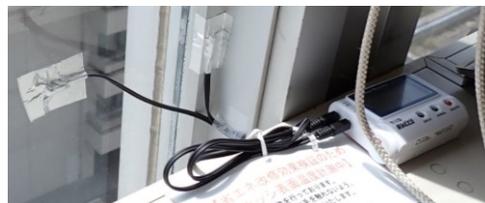
写真 窓, サッシ表面温度
